**A/B Ryparken  
Lyngbyvej 128 m,fl  
2100 København Ø**

## **Vedligeholdelsesrapport**

Udarbejdet af Peitersen Byggerådgivning ApS

april 2023

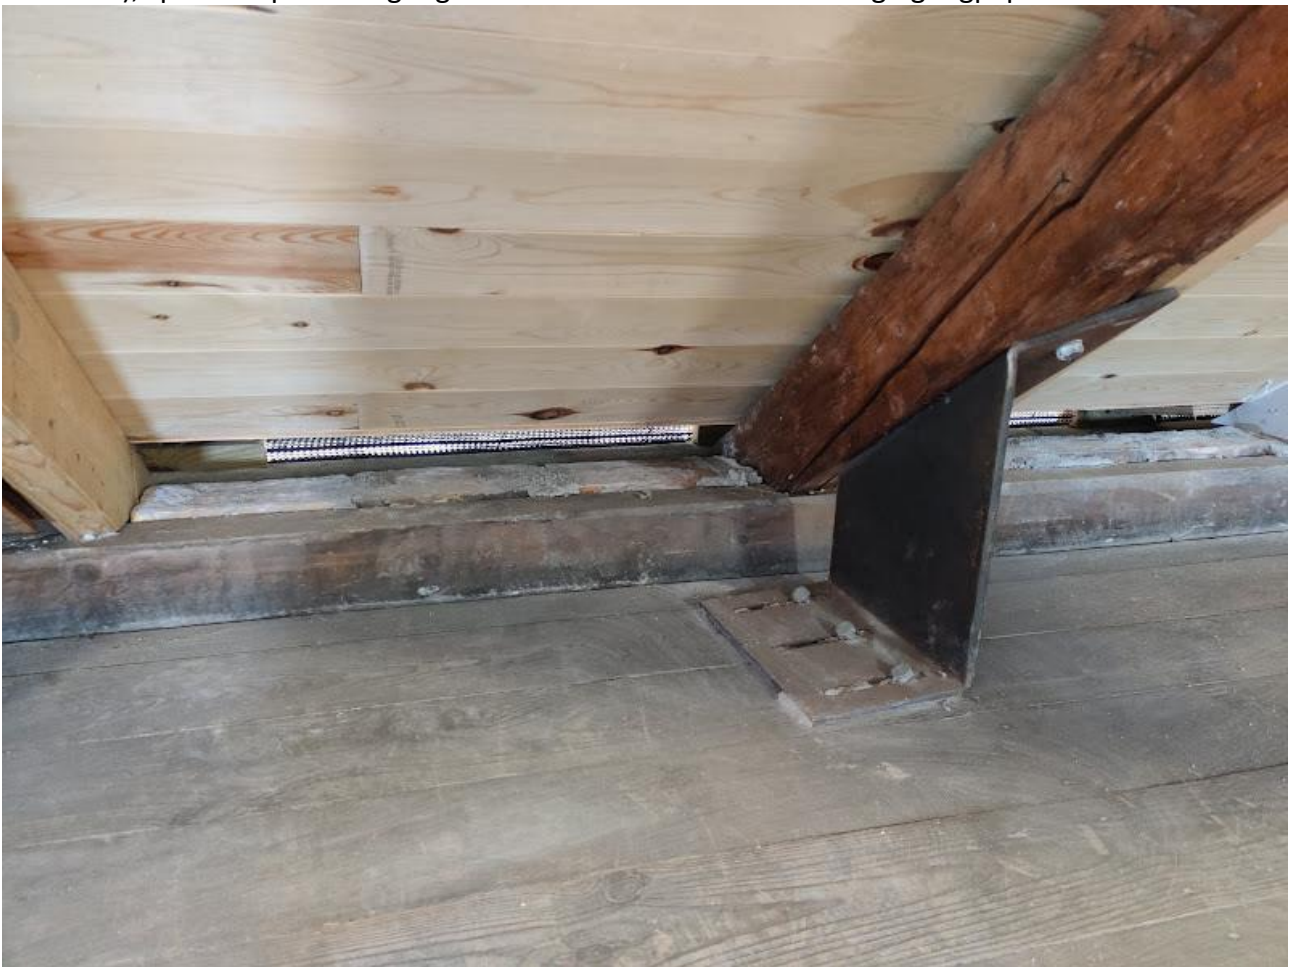
I forbindelse med tagudskiftningen er alle spær forankret til etageadskillelsen (se billede forneden), spær er oprettet og tagflade er udført med fast undertag og tagpap.

Alle spær ved fodrem er påført svampe dræbende behandling

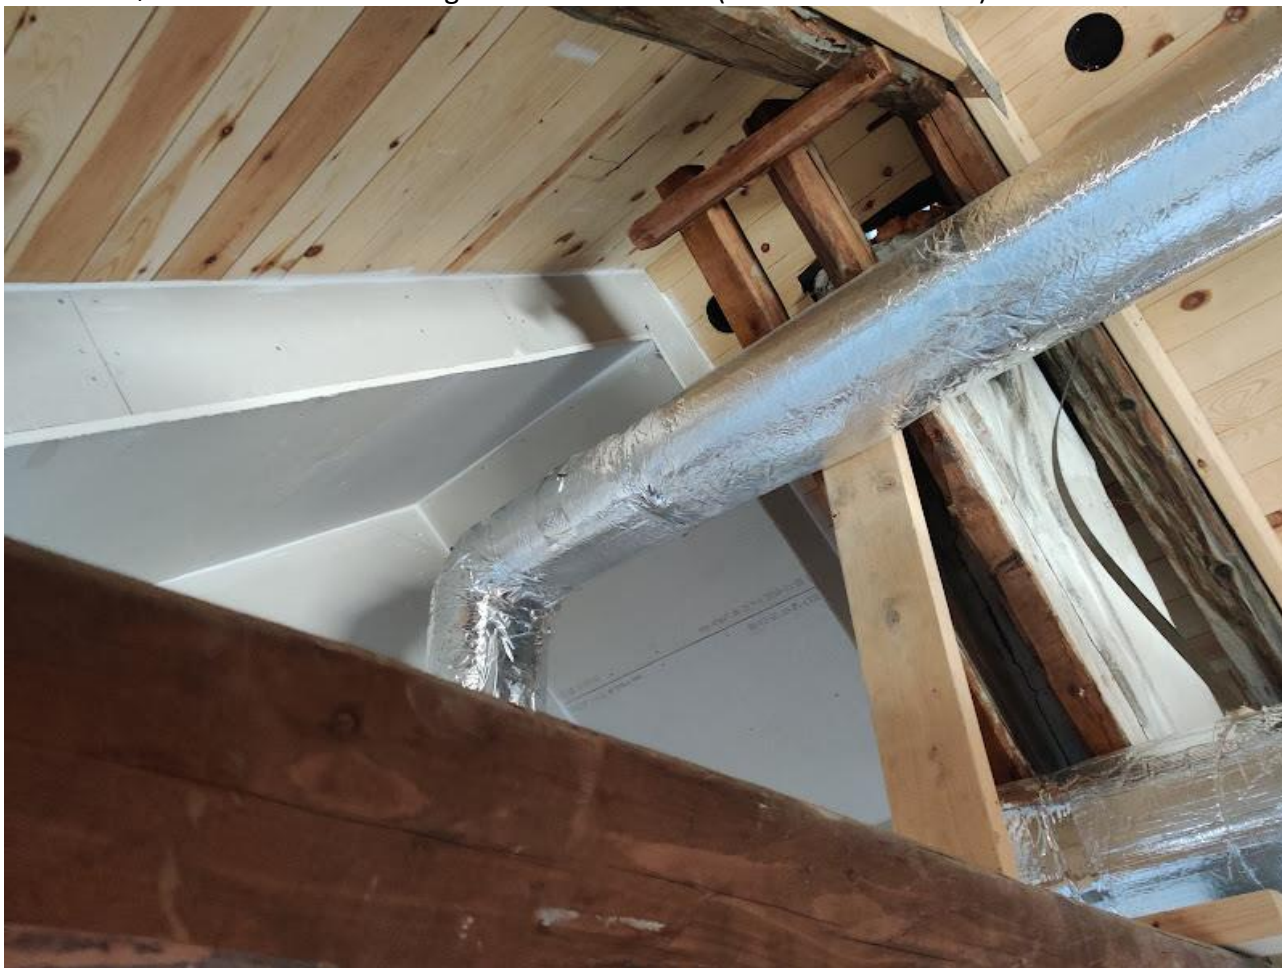
Der er udført brandkamserstatning ved alle brandskel (Se billede forneden).

Det må forventes at der ikke skal foretages vedligehold på tagfladerne i mange år fremover. Levetiden for den nye tagflade (tegl) skønnes til mellem 60-70 år.

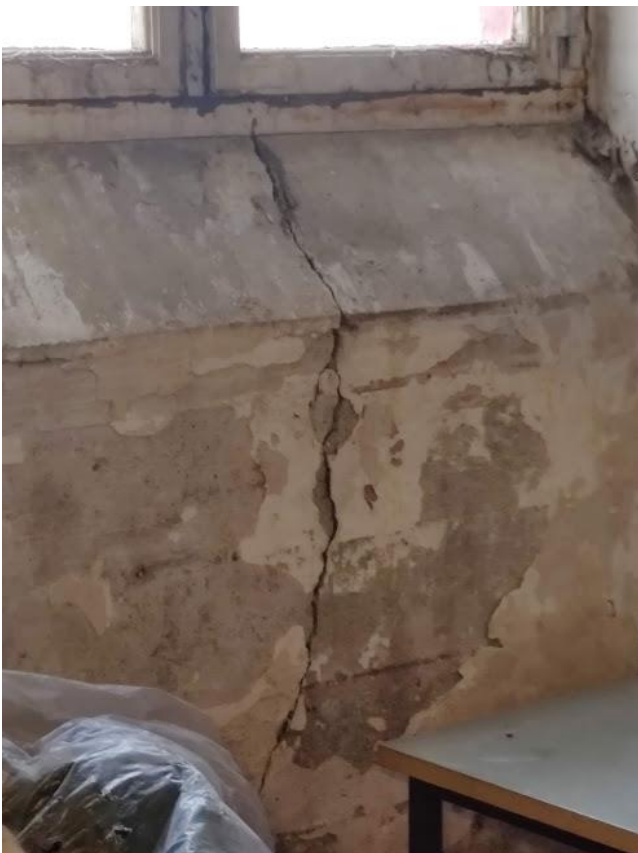
Der er oplyst at der er udført ekstra fundering af fundamenter i blok 3 og 5. Der er ikke registreret sætninger i disse blokke. Der er registreret mindre bevægelsesrevner i den indvendige sokkel forskellige steder eksempelvis som på nedenstående billede fra blok 2:

Sokler er pudsede og fremstår generelt i god stand. Der er løbende udført reparationer og  
oppudsning af sokler. Der er konstateret mindre bevægelsesrevner (se under kælder) som vil  
opstå og må forventes løbende at skulle udbedres.

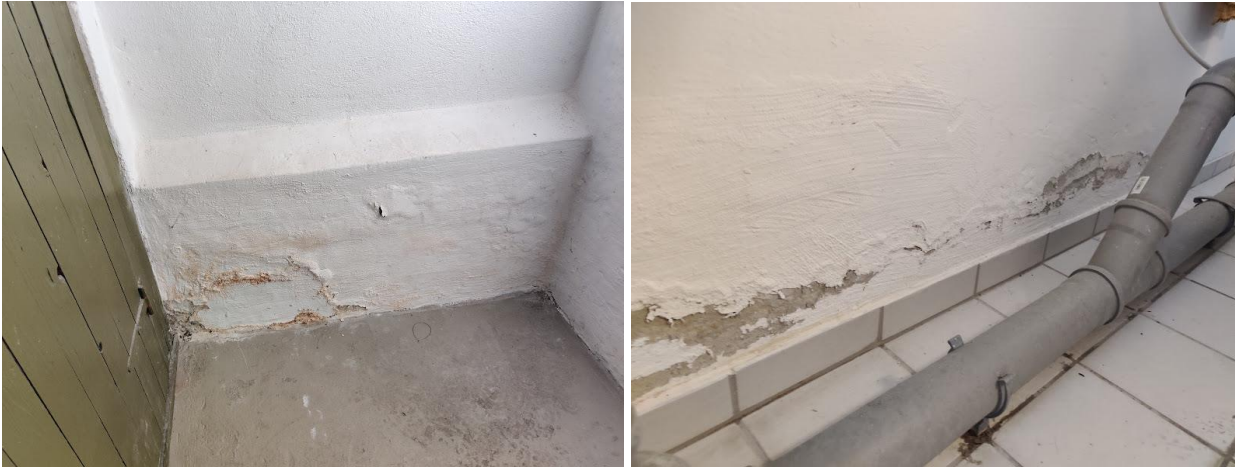
Vægoverflader er overfladebehandlet og fremstår generelt i pæn stand. Der er afskalninger hist og pist som resultat af mindre udefrakommende overfladevand eller opstigende grundfugt, men intet alarmerende på en ejendom med den alder. (se billeder som eksempel)

Afskalninger kan delvist undgås ved at man undlader at male væggene med plasticmaling, men blot lader dem stå i rå murværk så de kan ånde. Dette kan overvejes under den løbende vedligeholdelse af rummene.

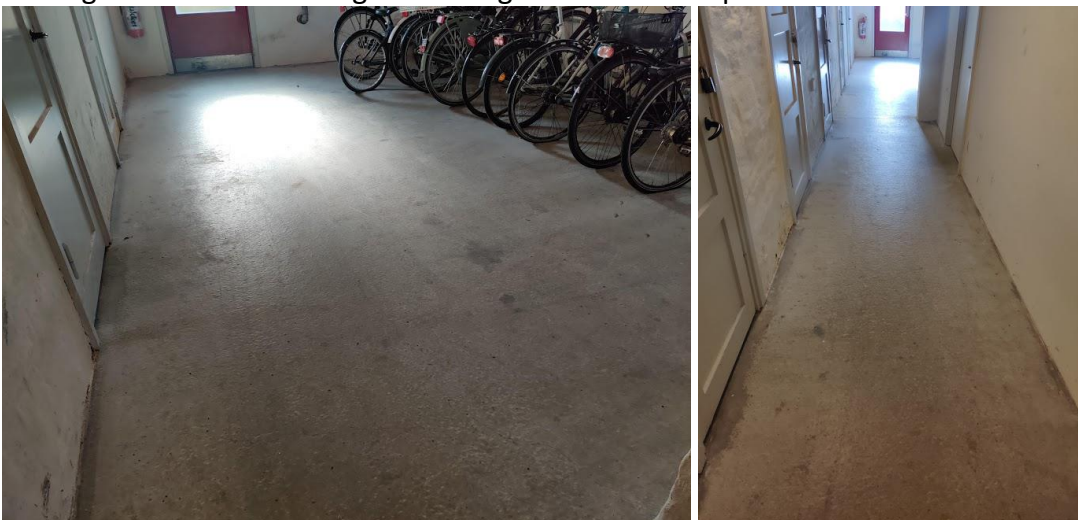
I vaskerum er gulve istandsat og fremstår i en god stand. I eksempelvis blok 2-4-5-8 og 9 er der foretaget delvist udskiftning af kældergulvene som vist på nedenstående billeder fra Blok 7:

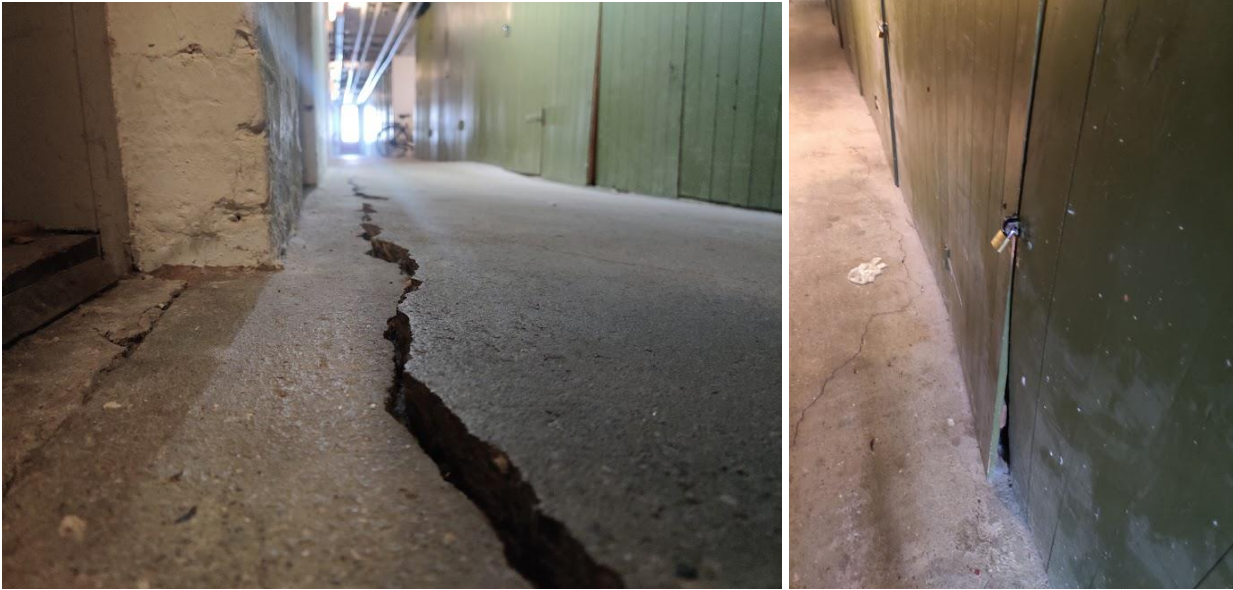
Særligt i blok 3,4 og 7 er områder af kældergulvet i en så dårlig stand, at der forekommer sætninger på op til flere centimeter hvor betonpladen er brækket. Feks. I blok 3 & 4 har sætningen af gulvet deformeret træskillevæggene som vist på nedenstående billeder:

Det anbefales at udskiftning af gulvet foretages inden for en kortere årrække.

Udskiftning af resterende revnede kældergulve vurderes at beløbe sig til kr. 3750 kr. pr. m<sup>2</sup> inkl. moms og inkl. ned og opsætning af træskillevægge

Der skal foretages en præcis opmåling for at vurdere den samlede udgift til de resterende gulve da gulvene er udskiftet delvist.

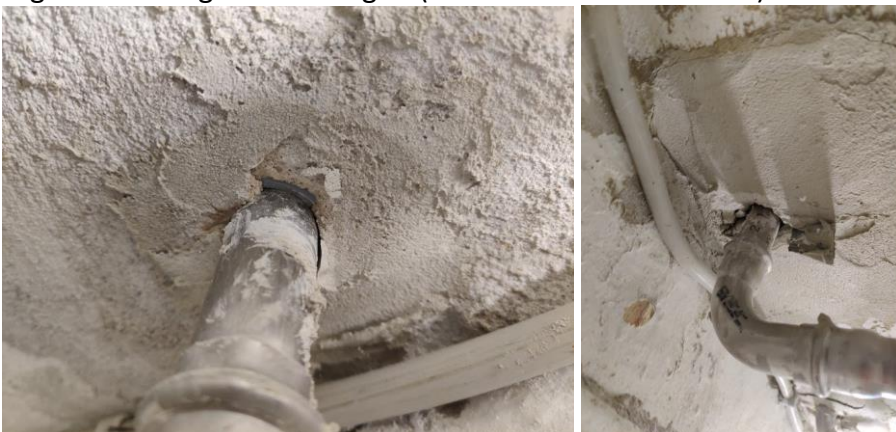
Hele ejendommens brugsvandsledninger i kælder er udskiftet eller er under udskiftning på nuværende tidspunkt. De nye rør er rustfrie og det forventes ikke at der skal bruges yderligere udgifter på dette i de kommende år. Ved gennemføring i etageadskillelser skal det sikres at der er benyttet de korrekte brandbøsninger/lukninger. Reparation af loft omkring gennemføring var udført eller under udførelse. Der skal fuges med egnet brandfugemasse nedefra for at opnå røgtæthed iht. gældende regler (se nedenstående billeder):

Det bør udføres af den entreprenør der har forestået udskiftningen af rørene, da det er en del af arbejdet. Udgiften er heller ikke særlig stor.

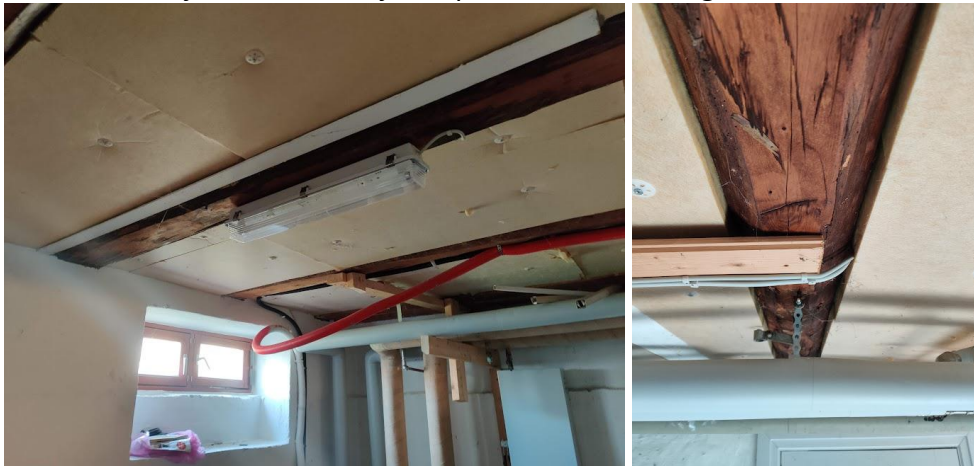
Lofterne i kælderen i Blok 7 afviger fra de øvrige blokke ved at etagebjælkerne er blotlagte og at der imellem bjælkerne er støjdæmpet med et isoleringsmateriale.

Undersiden må på et tidspunkt have været beklædt med brædder/puds, men er måske blevet demonteret for at give plads til støjdæmpningen. Problemet er at dækket ikke har sin brandmodstandsevne intakt, og der bør inddækkes på undersiderne med gips. Udgiften til at udføre dette stykke arbejde i hele blok 7 vurderes til at være ca. 400.000 kr. inkl. moms.

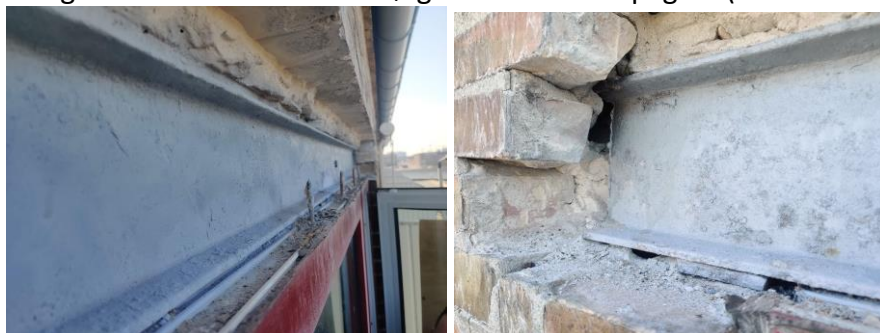
På syd facader ses der generelle problemer med mørtel fuger ved de tegl (mursten) som ligger hen over vinduer, tillige med løse mørtelfuger på dele af facaden..

Løse fuger over vinduer/døre kan skyldes bagvedliggende bærejern i stål som over tid korroderer og derved udvider sig. En lejlighed er besigtiget hvor man har fritlagt et bærejern, afrenset for løs rust og rustbehandlet for efterfølgende at mure op igen. (Se nedenstående billeder):

Der kan sporadisk visse steder på facaden konstateres at der er enkelte knækkede tegl. (mursten)  
Disse sten kan udskiftes i forbindelse med en eventuel vinduesudskiftning/facaderenovering.  
Det vurderes ikke at der er behov for en total udskiftning af alle stenfuger, da store dele af  
ejendommen fremstår med pæne facader og faste fuger. Men facaderne bør gennemgås og løse  
fuger udskiftes hvis man alligevel har stillads/arbejdsplatform i forbindelse med andre arbejder.

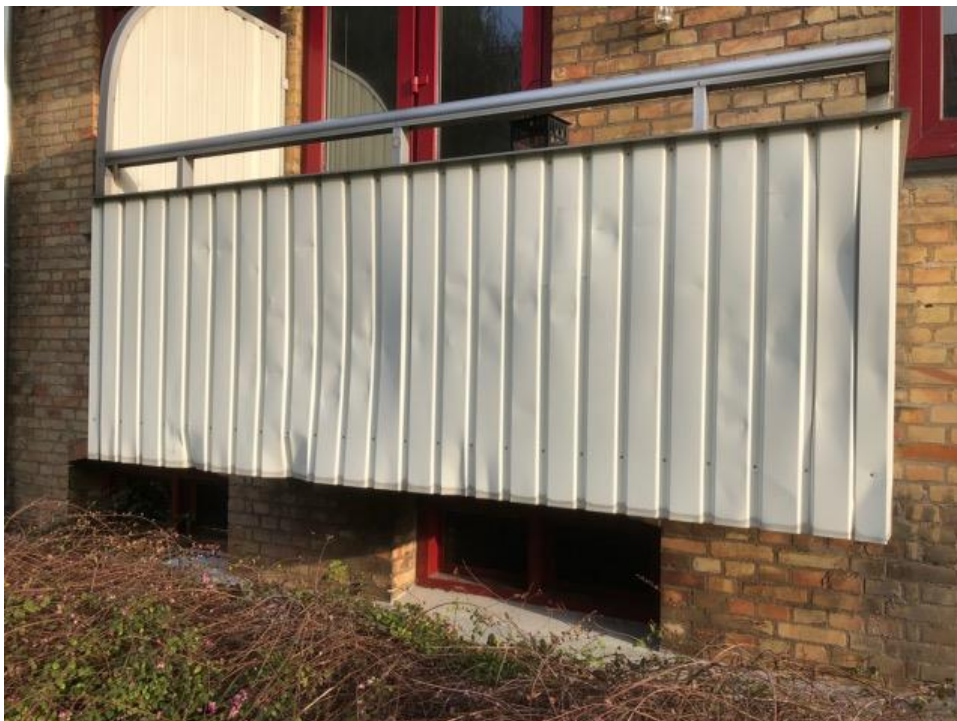
Der forekommer skader partielt på skærme bl.a. grundet påkørsler m.m. i stueetage

Man kunne overveje i forbindelse med et ønske om facadeændring at udskifte skærme med  
alternative værn.

Hvis der er stillads eller platform vil et nyt moderne værn koste ca. 16.000 kr/stk. + moms  
Samtlige 402 altaner vil således beløbe sig til ca. 8.000.000 kr. inkl. moms

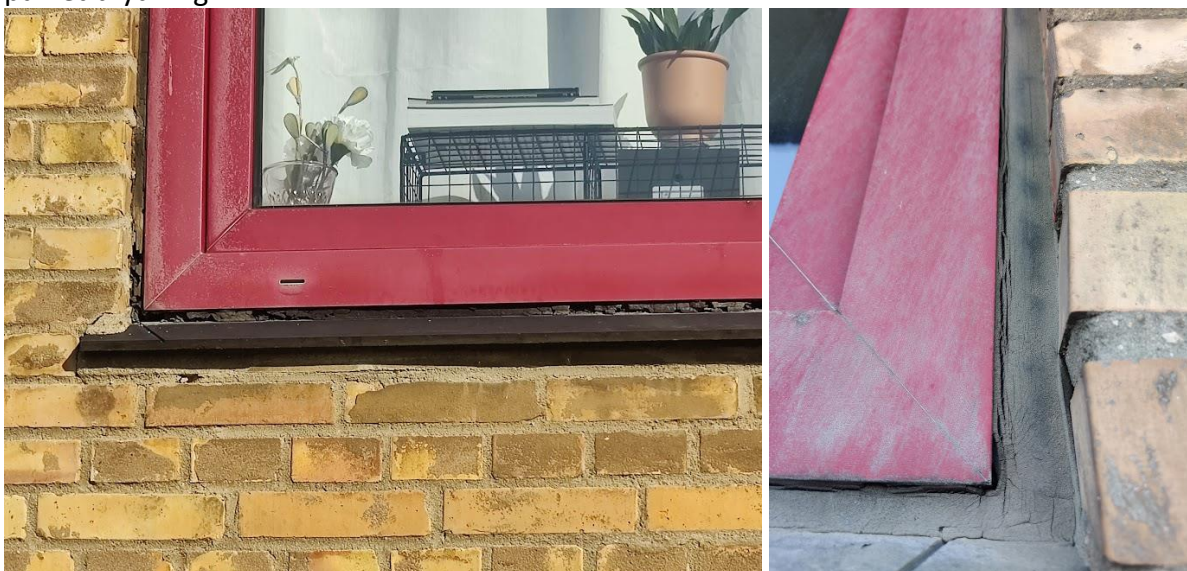
Gummifuger omkring vinduer og døre er også 30 år gamle(formentlig) og er begyndt at vise tegn på nedbrydning:

Ovenstående billeder viser eksempel på fuger der er udtørrede og har mistet deres vedhæftning.  
En udskiftning anbefales. Eventuelt i forbindelse med nye vinduer hvis det ønskes.

<u>Udskiftning af glas i eksisterende termovinduer:</u>	4.000.000,- inkl. moms
<u>Udskiftning af udvendige gummifuger på vinduer/døre:</u> (medtaget udgift til lift)	1.900.000,- inkl. moms (ikke medtaget)
<u>Udskiftning til nye træ/aluvinduer og altandøre:</u> (udgifter til stillads/arbejdsplatform ikke medtaget. Prisen er inkl. nye gummifuger)	26.000.000,- inkl. moms

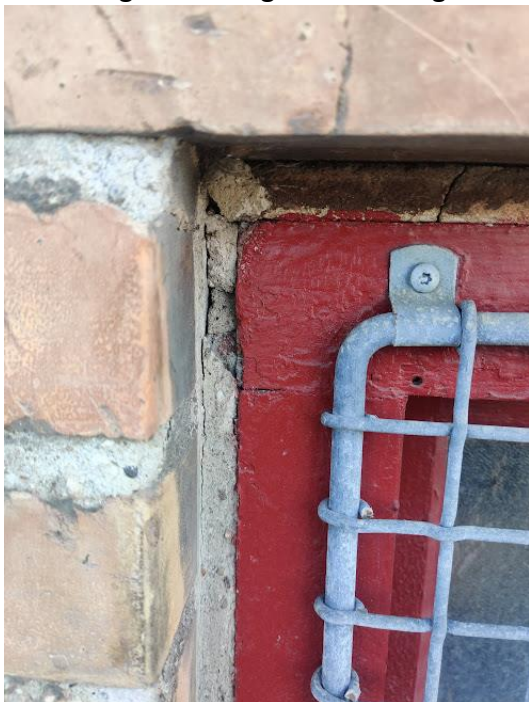
Kældervinduer er malede inden for de senere år og fremtræder i god stand. Dog er en del mørtelfuger omkring disse løse og bør udskiftes.

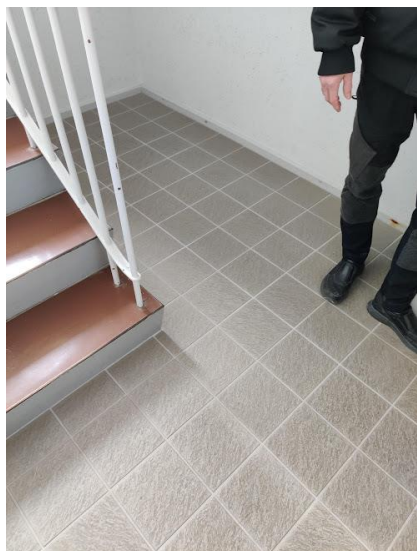
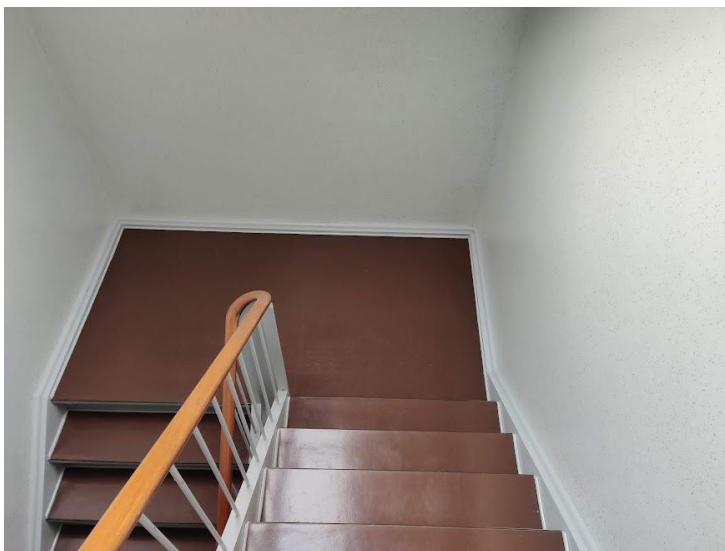
Hovedtrapper er dels i beton for blok 1 og 2 vedkommende. For de øvrige blokke er hovedtrapper traditionelle trapper i træ. Trin og reposer er pålagt linoleum. Der er flisebelagt i kælderniveau.

Trapperne fremstår i en vedligeholdelsesmæssig meget god stand.

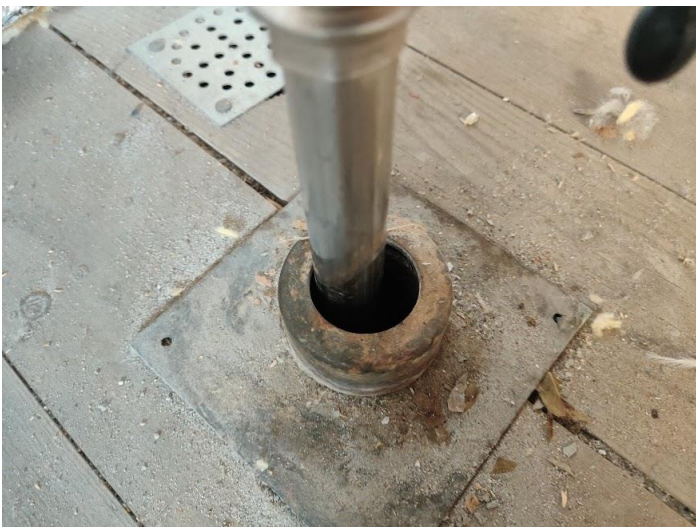
Billede er fra loft hvor nyt rustfrit rør er ført igennem en gammel brandbøsning i etageadskillelsen.

Rørgennemføringer i etageadskillelser skal gennemgås for korrekt brandlukning. Kan udføres under den normale drift (se billede):
